## Association des Amis du Musée d'Ossau

### À BIELLE IL RESTE BEAUCOUP À DÉCOUVRIR . . .

### BIELLE

#### Maison et jardin C. Lamazou

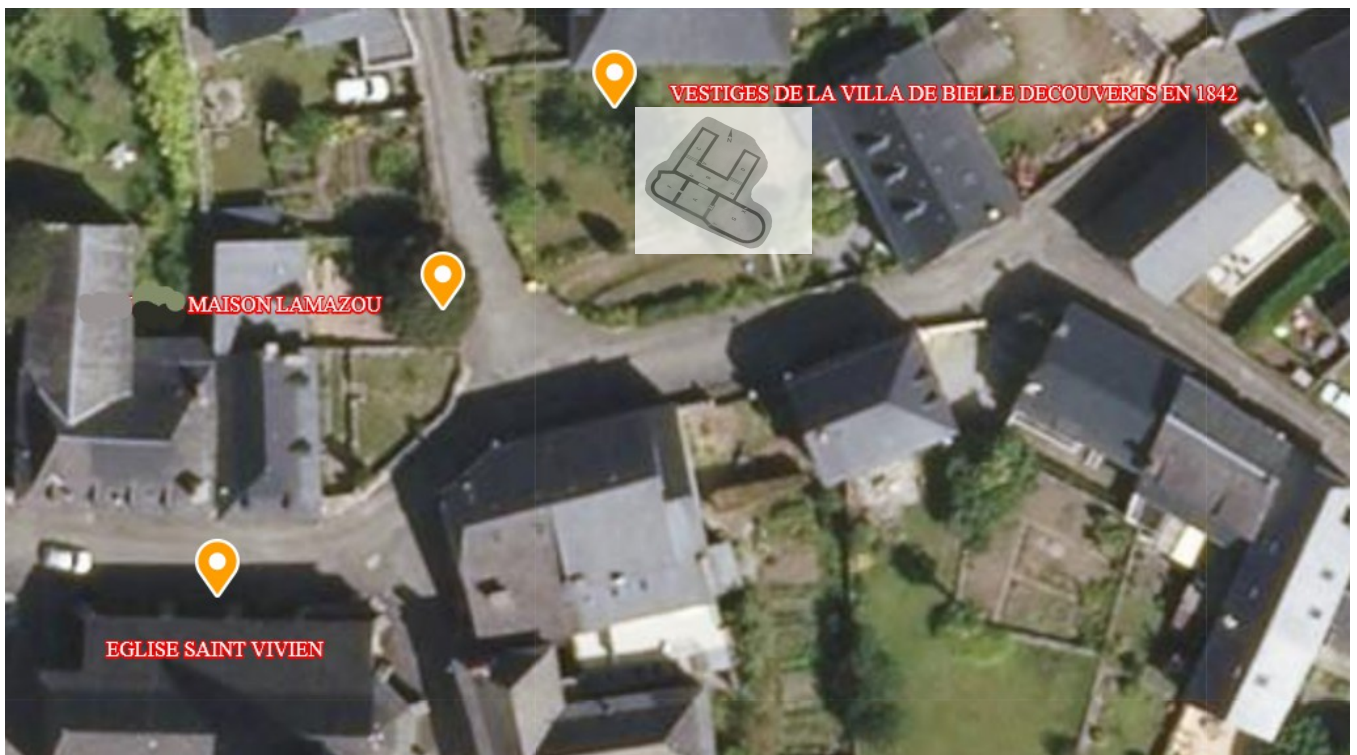
La villa gallo-romaine devait avoir une emprise importante, l'église et les maisons environnantes sont vraisemblablement construites dessus, c'est pourquoi pour vous faire une idée, il me paraît intéressant de proposer la situation de ces travaux sur une photo / plan, ainsi vous y trouverez :

- le plan orienté des vestiges de la villa gallo-romaine découverts en 1842 (l'échelle et l'emplacement sur la parcelle privée sont alléatoires)
- le lieu des travaux en 2009 de la maison Lamazou à l'aplomb du tilleul visible sur la photo
- l'église Saint-Vivien de Bielle

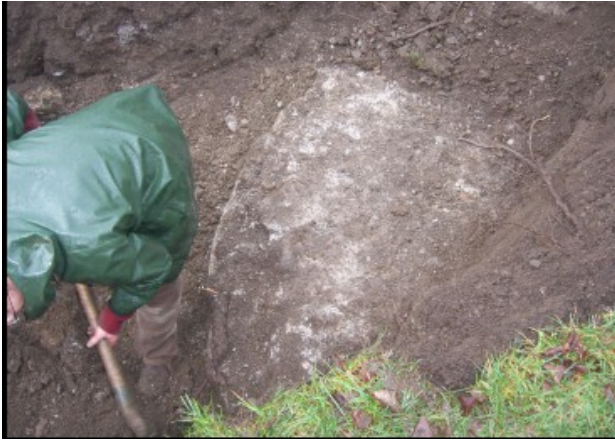
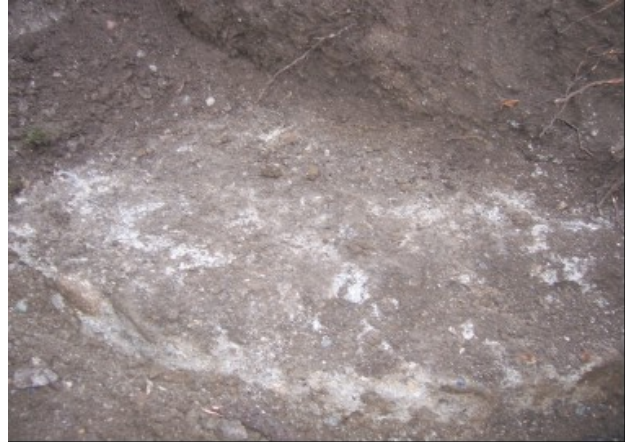
En poursuivant cette tranchée vers la maison, à environ 2 m du mur extérieur, assise d'un mur avec mortier/ciment grisâtre qui se délite. Médiéval ? Plus récent ?

Après commencement de dégagement le mur s'arrondit (type abside ? grosso modo même orientation EST que le chevet de Saint-Vivien), avec un autre départ d'arrondi en direction du tilleul (absidioles ?), formant un soubassement dont on ne voit pas pour l'heure la fin.

Lors de l'ouverture de la tranchée pour aménager l'escalier apparition d'une trace grisâtre, arrondie ( photos 1 et 2) qui se révèle être un mur (photo 4). Il recoupe des restes humains (photo 3).

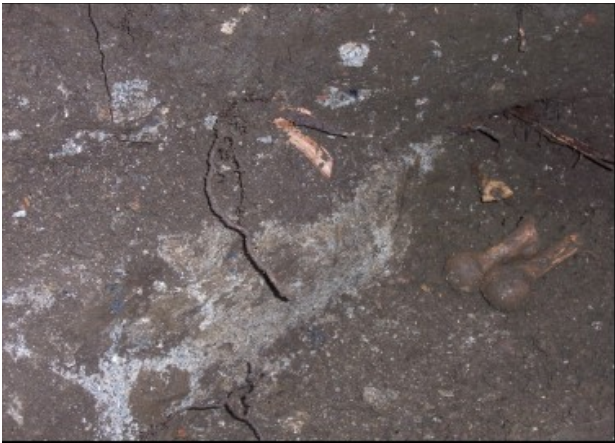
Photo 3 ▲

Au ras du mur, au changement de direction, os humains de petite taille (côtes, fémur, humérus...)

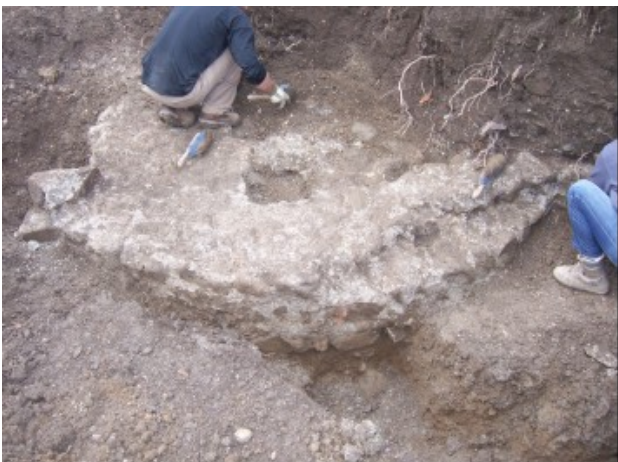
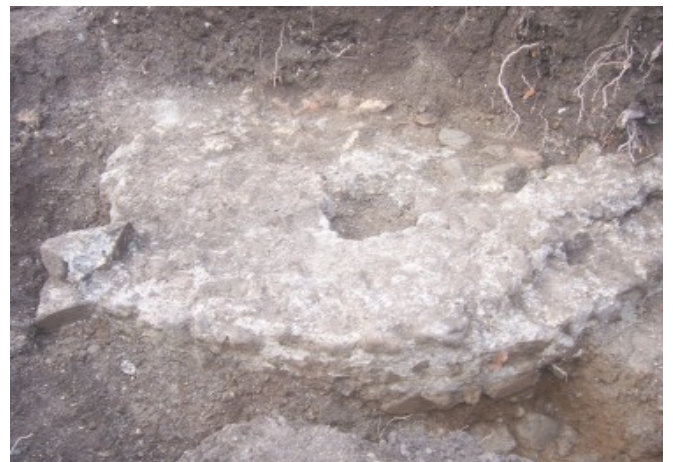
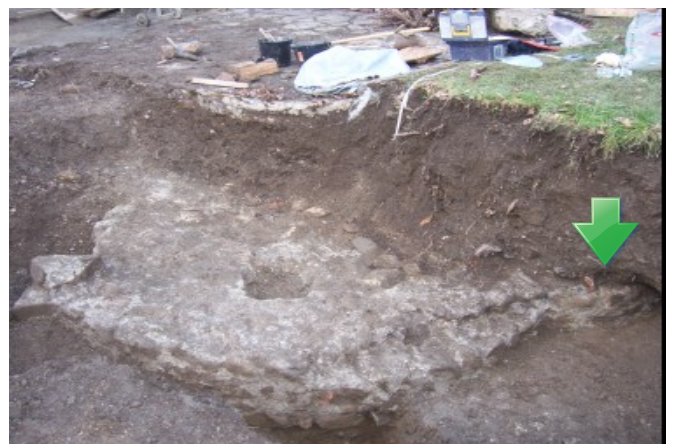
Photos 5 à 7 : structure arrondie en cours de dégagement avec départ d'un autre arrondi qui s'enfonce sous la terre à l'aplomb du tilleul ( partie non concernée par les travaux, flèche verte )

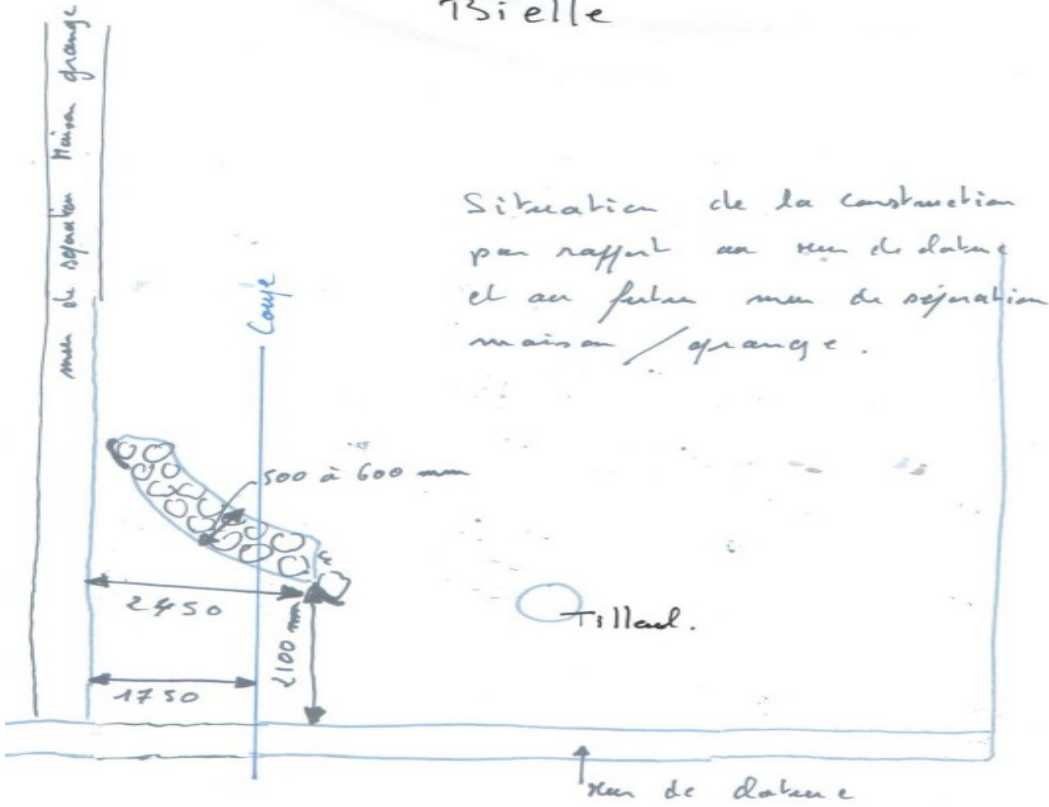
Croquis  
◀ Photo 8

Schéma de la construction découverte (vue de dessus)

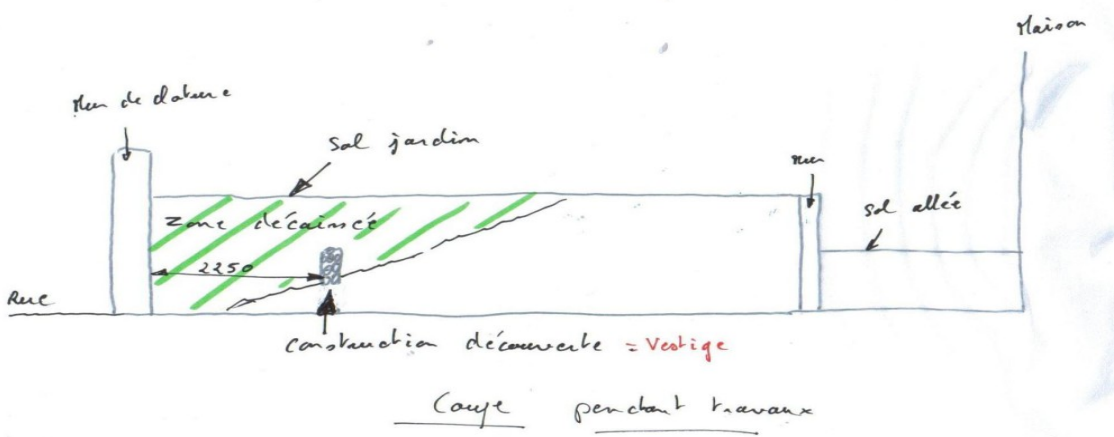
Croquis  
◀ Photo 9

Coupe de la zone de travaux

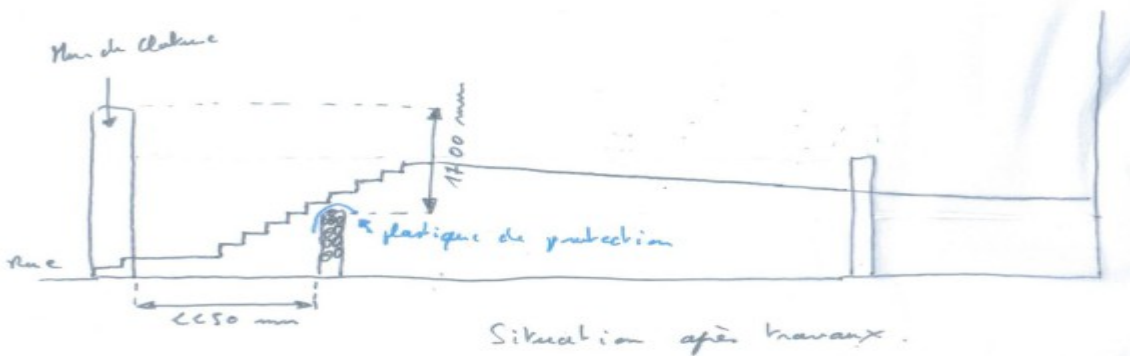
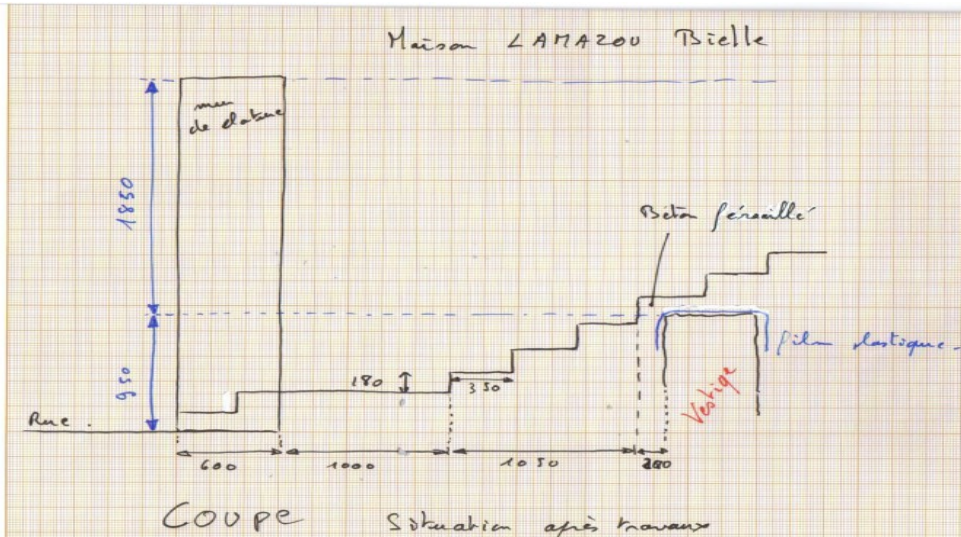
Les photos 10 et 11 situation après travaux, construction d'un escalier d'accès, préservation des vestiges découverts sous l'escalier.  
(coupe)

Les vestiges archéologiques ont été préservés sur les recommandations des services archéologiques et ont été intégrés, protégés par un polyane, sous l'escalier d'accès actuel.

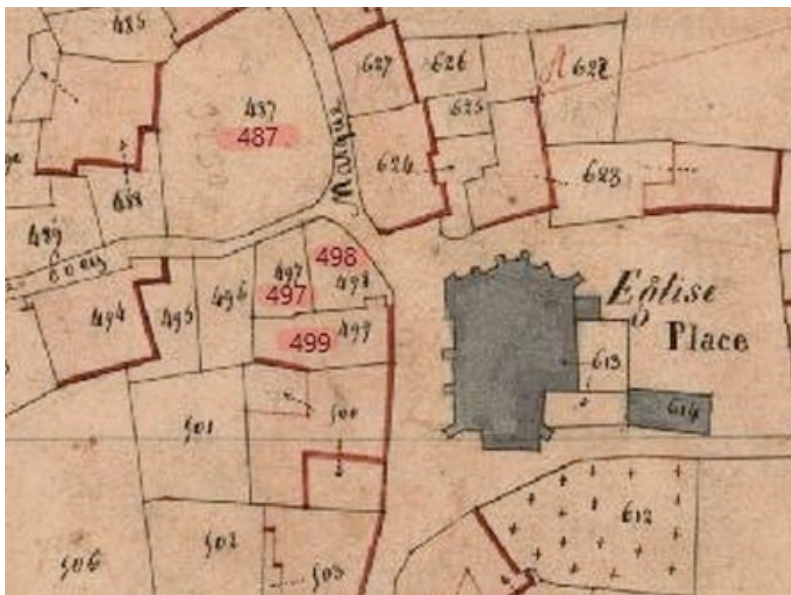
◀ **Photo 12**

ADPA Cadastre napoléonien, Bielle, feuille B3, parcelles 497, 498, 499 (voir photo 12).

La renommée villageoise et la bibliographie ancienne situent une villa gallo-romaine de l'autre côté de la rue, sous l'ancienne école (parcelle 487 photo 12).

Village de BIELLE  
Extrait du cadastre napoléonien  
avec les parcelles concernées :
